Bogomir Amon, dipl.inž.gradb.  
Izvedenec in cenilec za gradbeništvo  
Babno 25  
3000 CELJE

## IZVEDENSKO MNENJE

o poškodbah na bazenu Slovenske Konjice in predlog sanacije

Celje, 10. april 2017

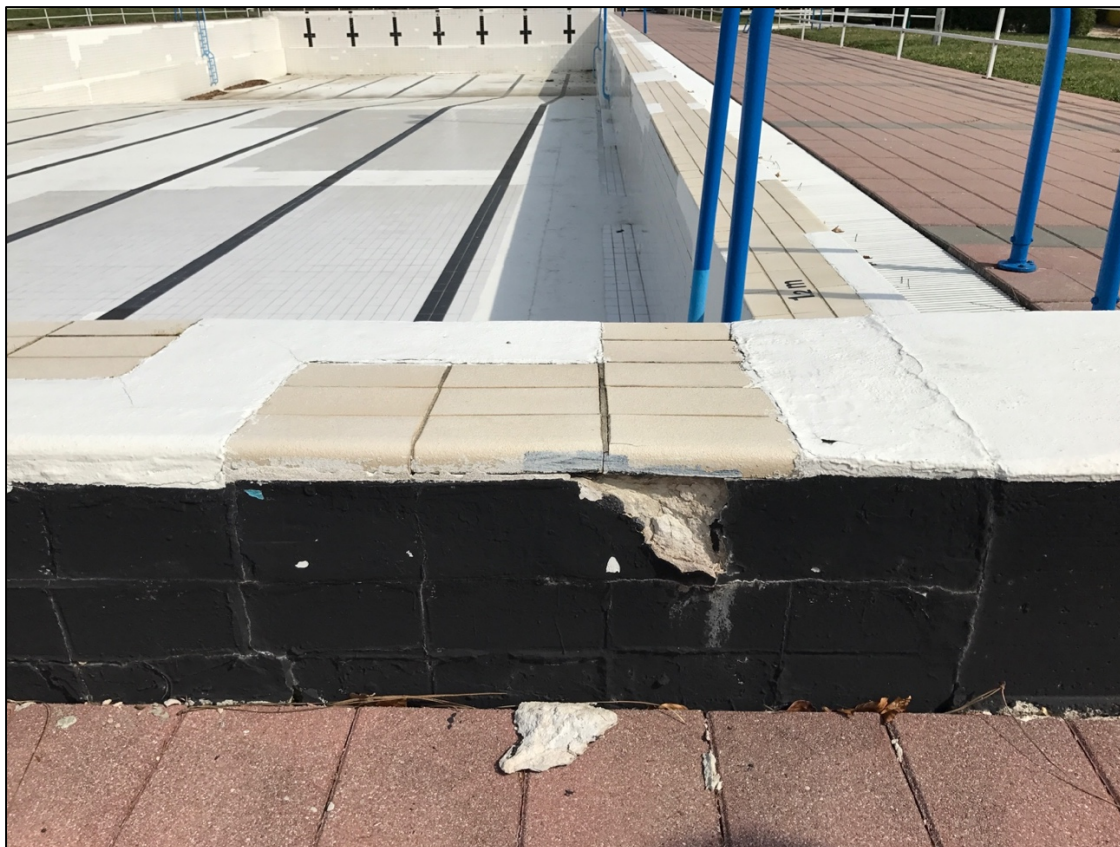
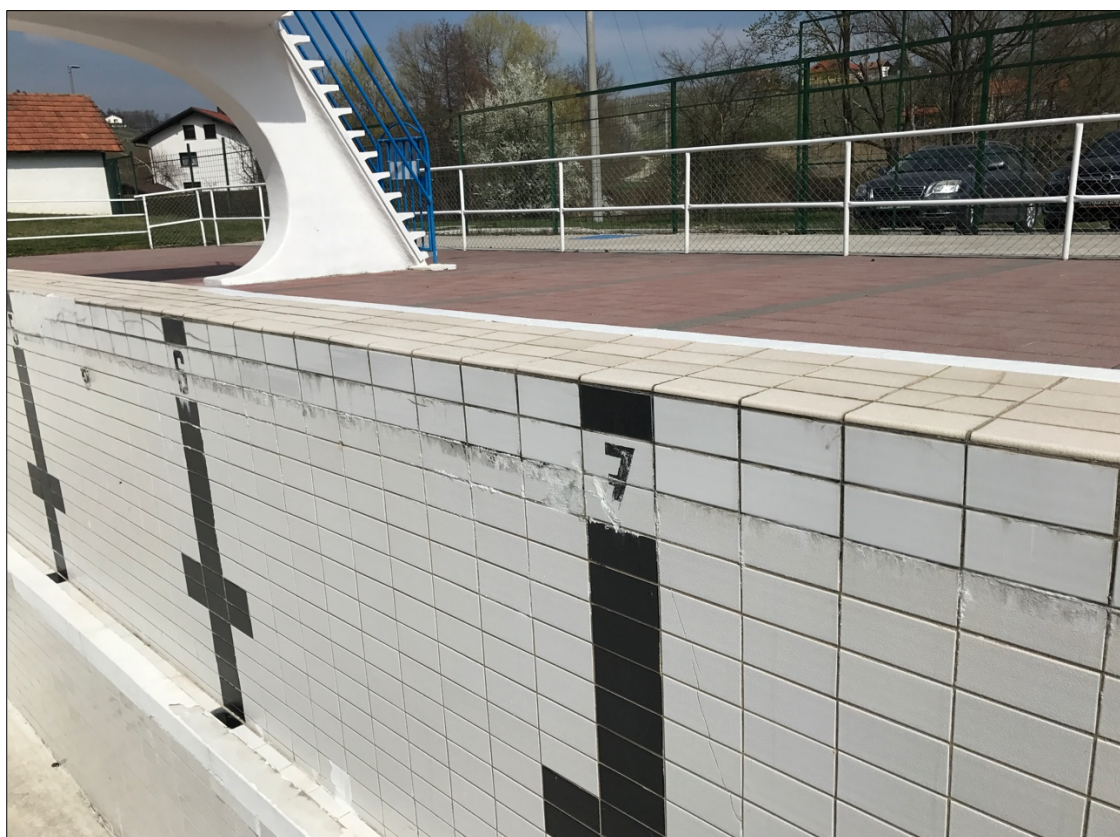
Na slikah 1 in 2 so prikazane poškodbe na podstavku, izdelanem na krajših stranicah. Vidno je pronicanje vode skozi samo konstrukcijo podstavka, ki se odraža v nabiranju solitra v fugah okoli 20 do 30 cm pod vrhom podstavka.

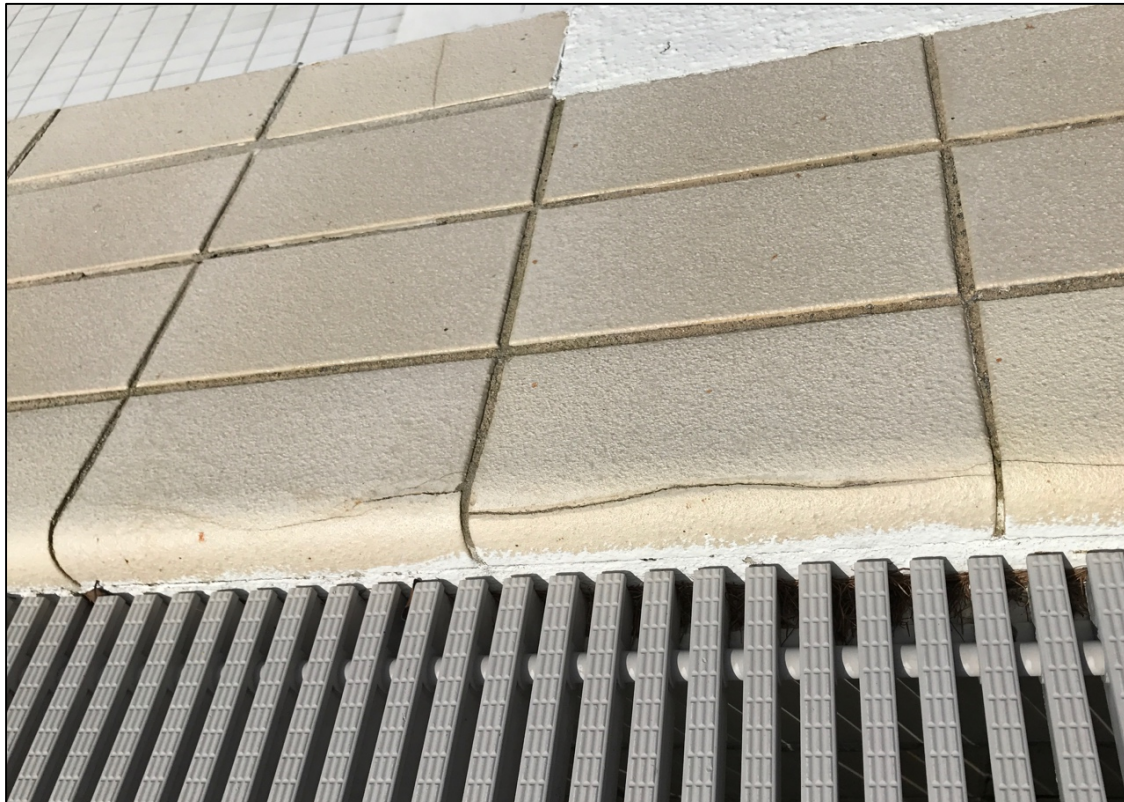
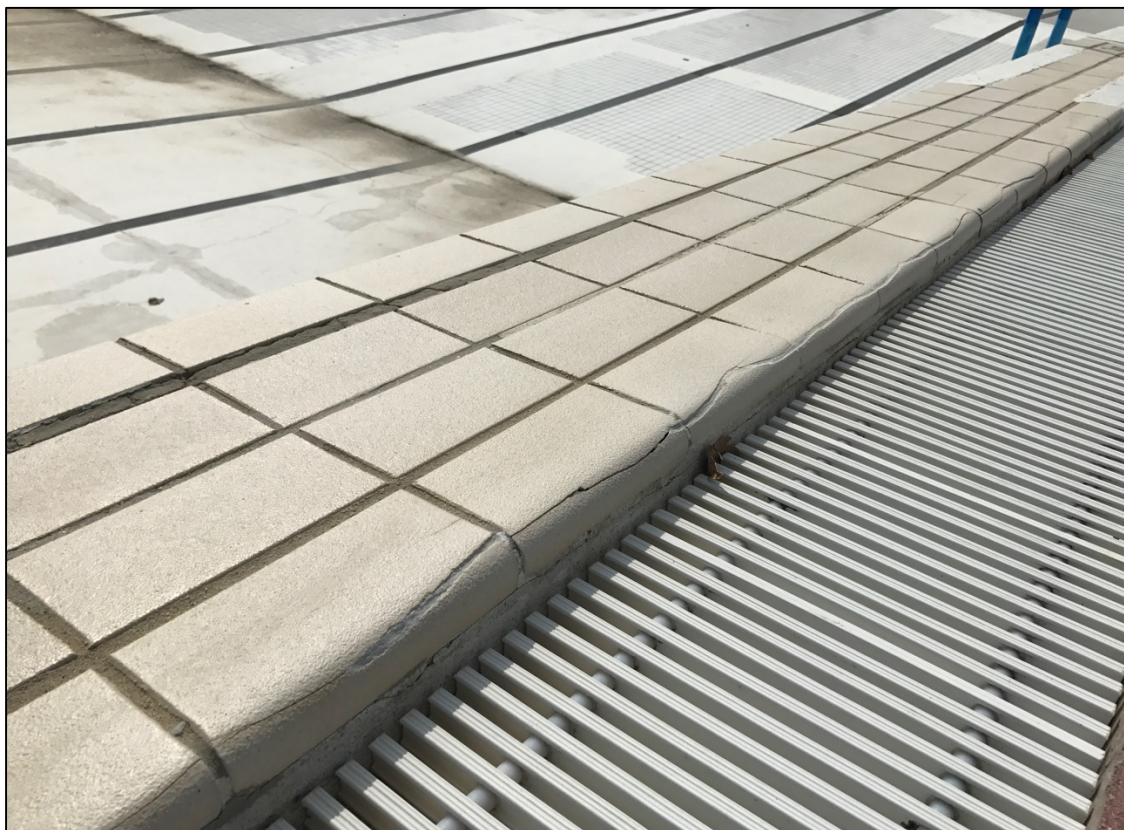
Mesta, kjer keramika votlo zveni in bo kmalu odpadla, so tako na stenah kot tudi na dnu bazena. Po zunanjem robu bazena pa so vogalniki razpokani, odstopajo in jih je nujno potrebno odstraniti, ker so lahko nevarni za poškodbe bosih nog kopalcev.

Na slikah 3 in 4 pa so prikazane poškodbe zgornjega zunanlega roba bazena - ploščice, ki so razpokane in zaradi ostrih robov nevarne za poškodbe.

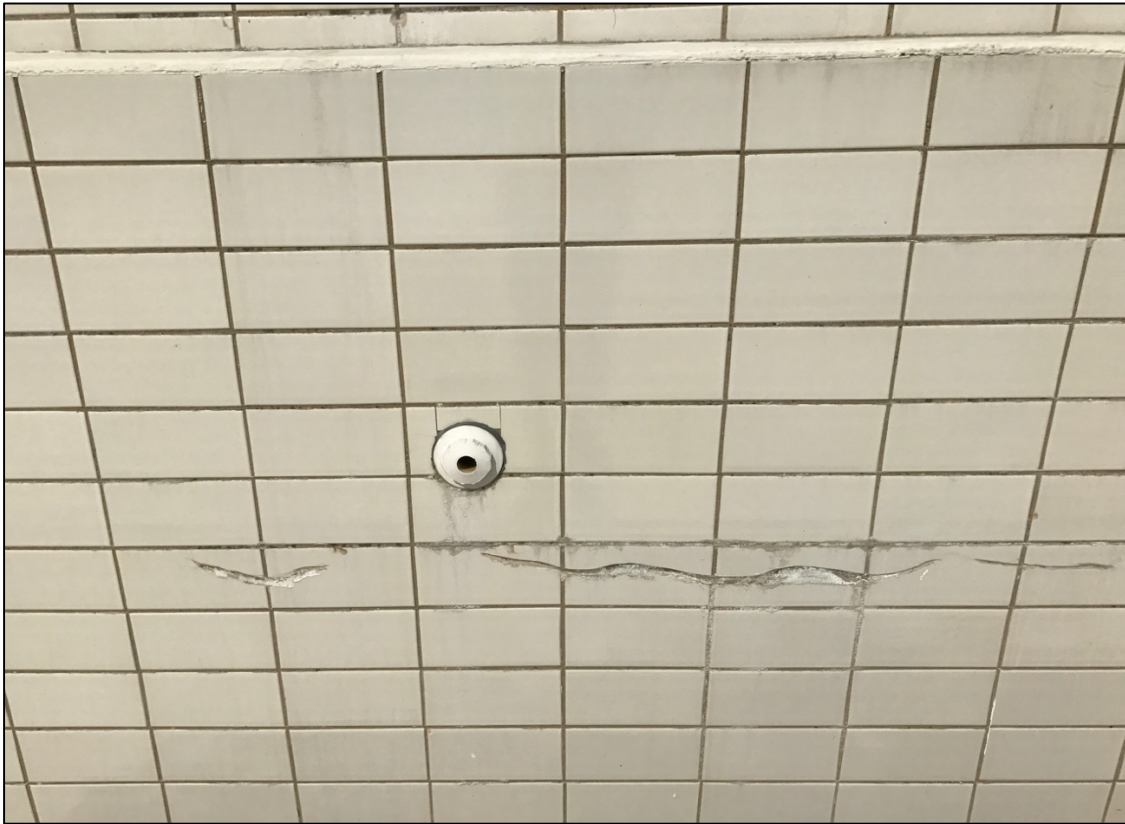
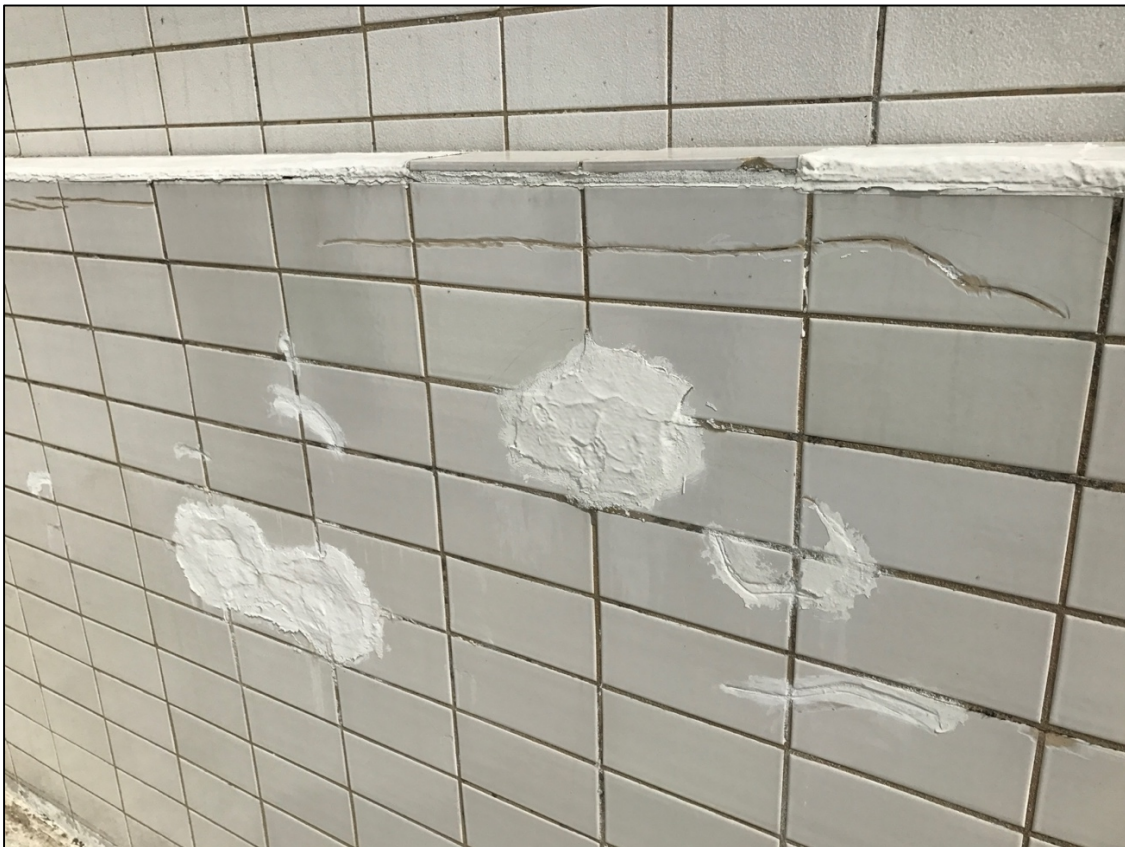
V nadaljevanju so na slikah 5 in 6 prikazane poškodbe na stenah bazena. Poškodovane ploščice bo pred začetkom sezone nujno potrebno odstraniti, ker so nevarne za uporabnike. Tudi krpana mesta bo ponekod potrebno očistiti in odstraniti malto, ki ima zaradi luščenja ostre robove. Takšna sanacija za javne objekte ni ustrezna!

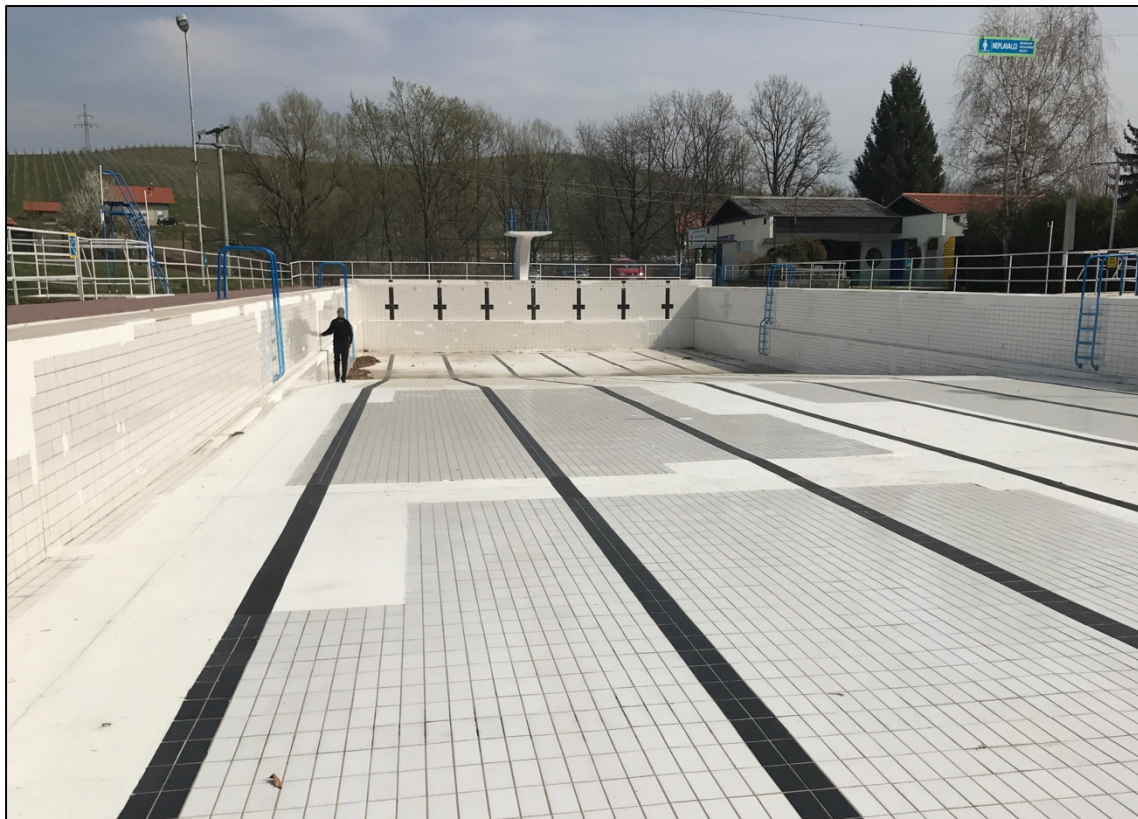
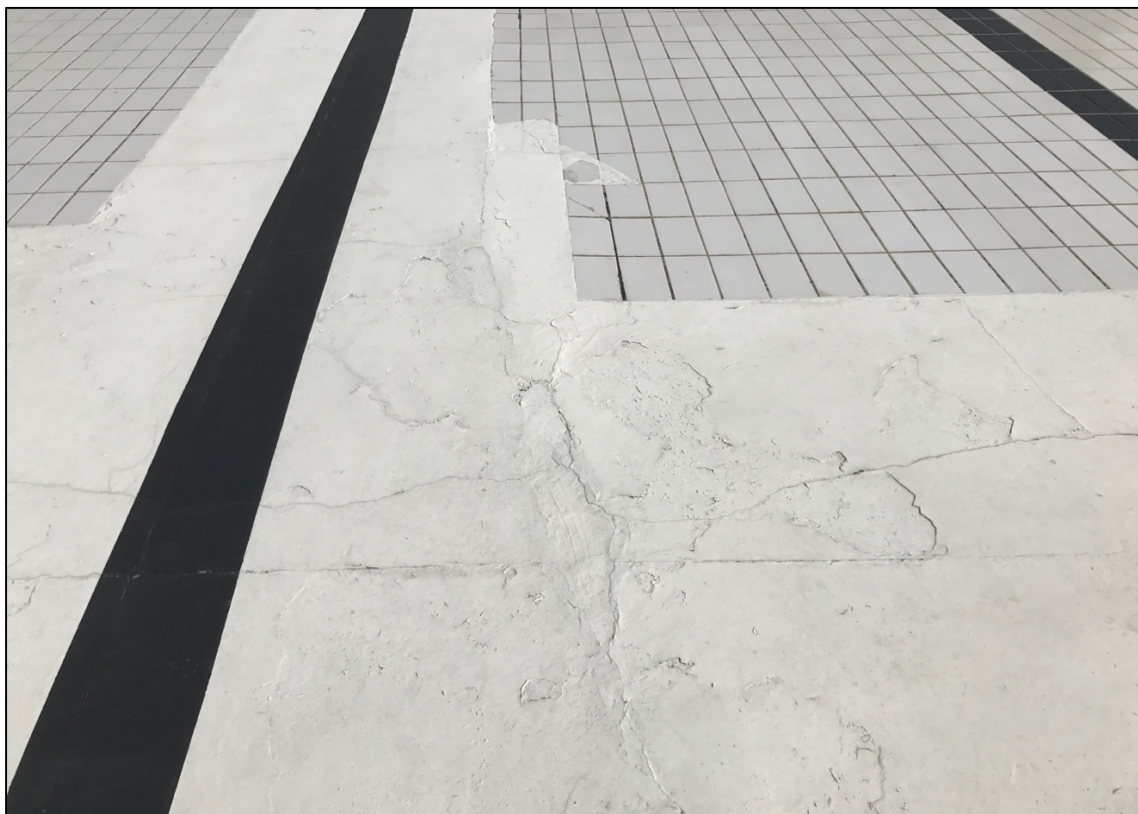
V ostalem delu pa je na tleh še vedno keramika. na tem delu je po oceni že 25% do 30% površine pokrpane s sanacijsko malto in barvane, ker je keramična obloga odstopila - vendar so tudi sanirane površine že ponovno poškodovane in potrebne sanacije (slike 7 in 8).

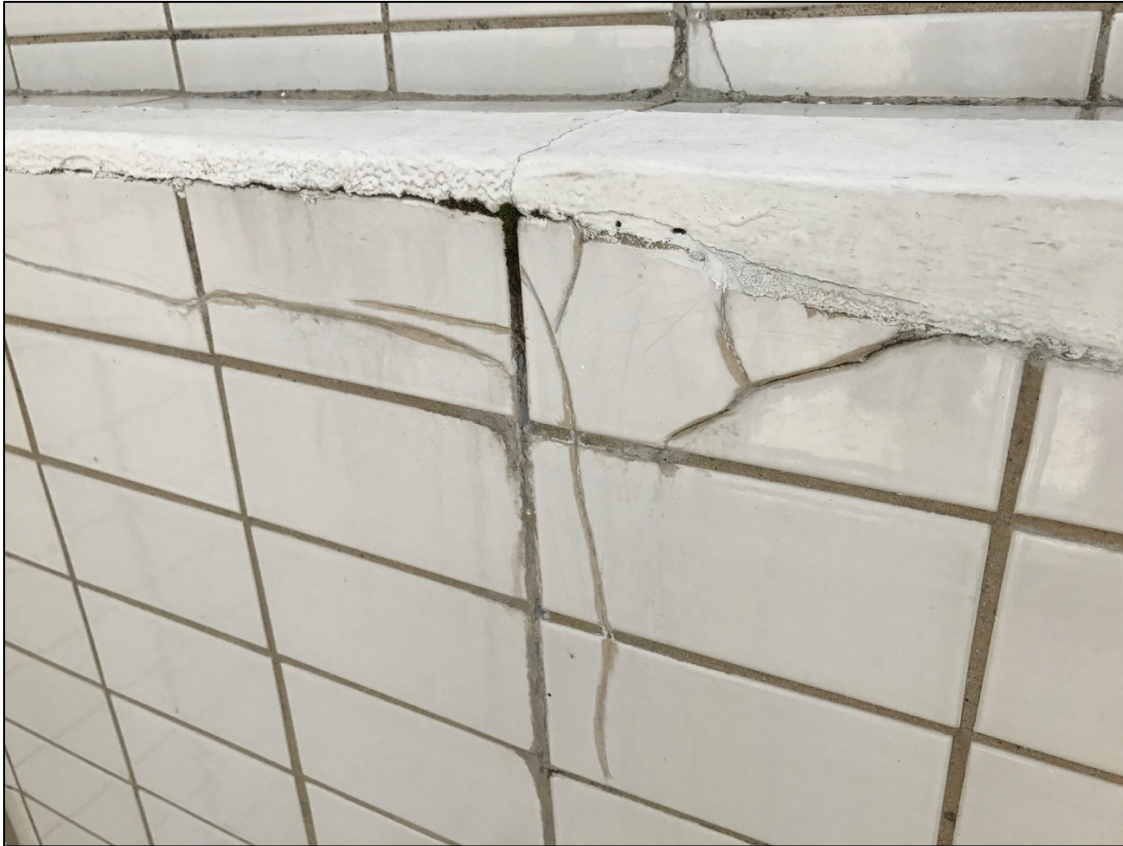
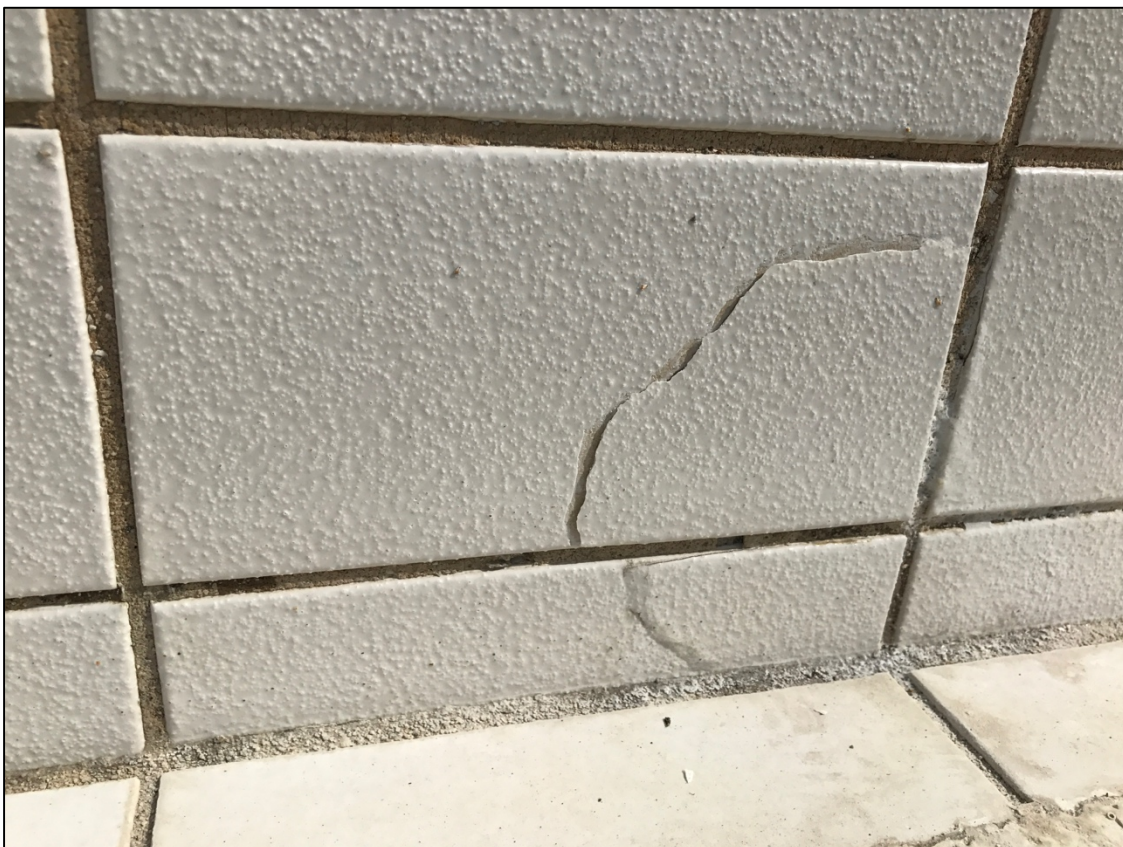
Na slikah 9 in 10 pa še poškodbe na notranjem stojnem robu (stopnički), kjer je nevarnost poškodovanja bosih nog izrazito visoka, keramika pa se lušči in ima ostre robove.

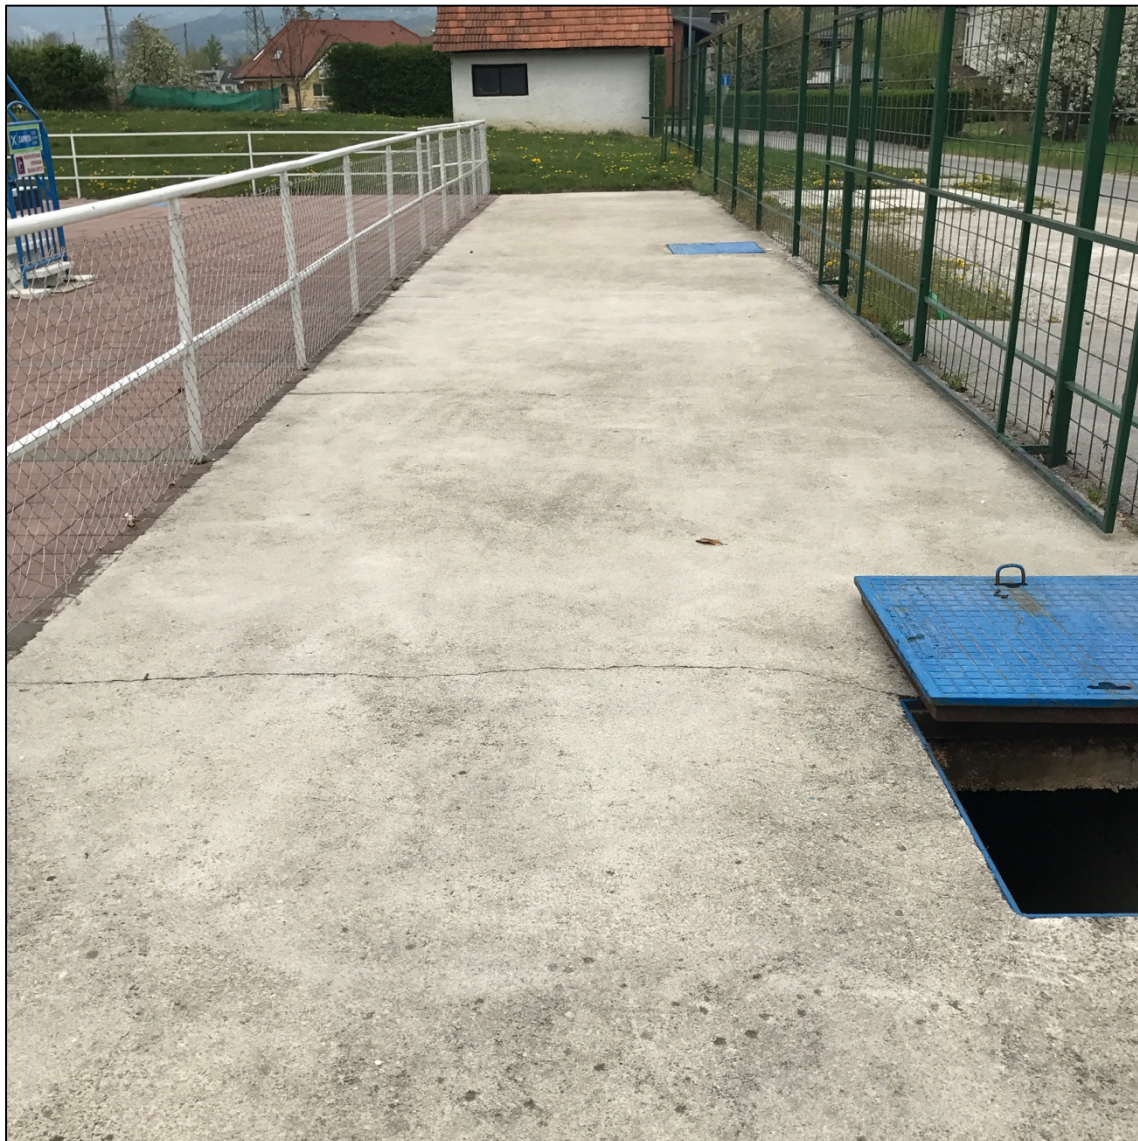
Slika 11

Že z zunanje strani so na krovni plošči vidne močne prečne razpoke - slika 11.

- razpoke v betonu je potrebno nekoliko razširiti in izdolbsti, očistiti in zapolniti s sanacijsko malto izbranega proizvajalca
- izvesti hidroizolacijski premaz po postopku izbranega proizvajalca
- tudi na zgornji, pohodni strani krovne plošče bazena je potrebno izvesti enak postopek za zagotovitev vodotesnosti
- priporočljivo bi bilo na sanirano in hidroizolirano zgornjo površino položiti kakšen finalni tlak, ki bi ščitil beton pred neposrednimi meteornimi vplivi.

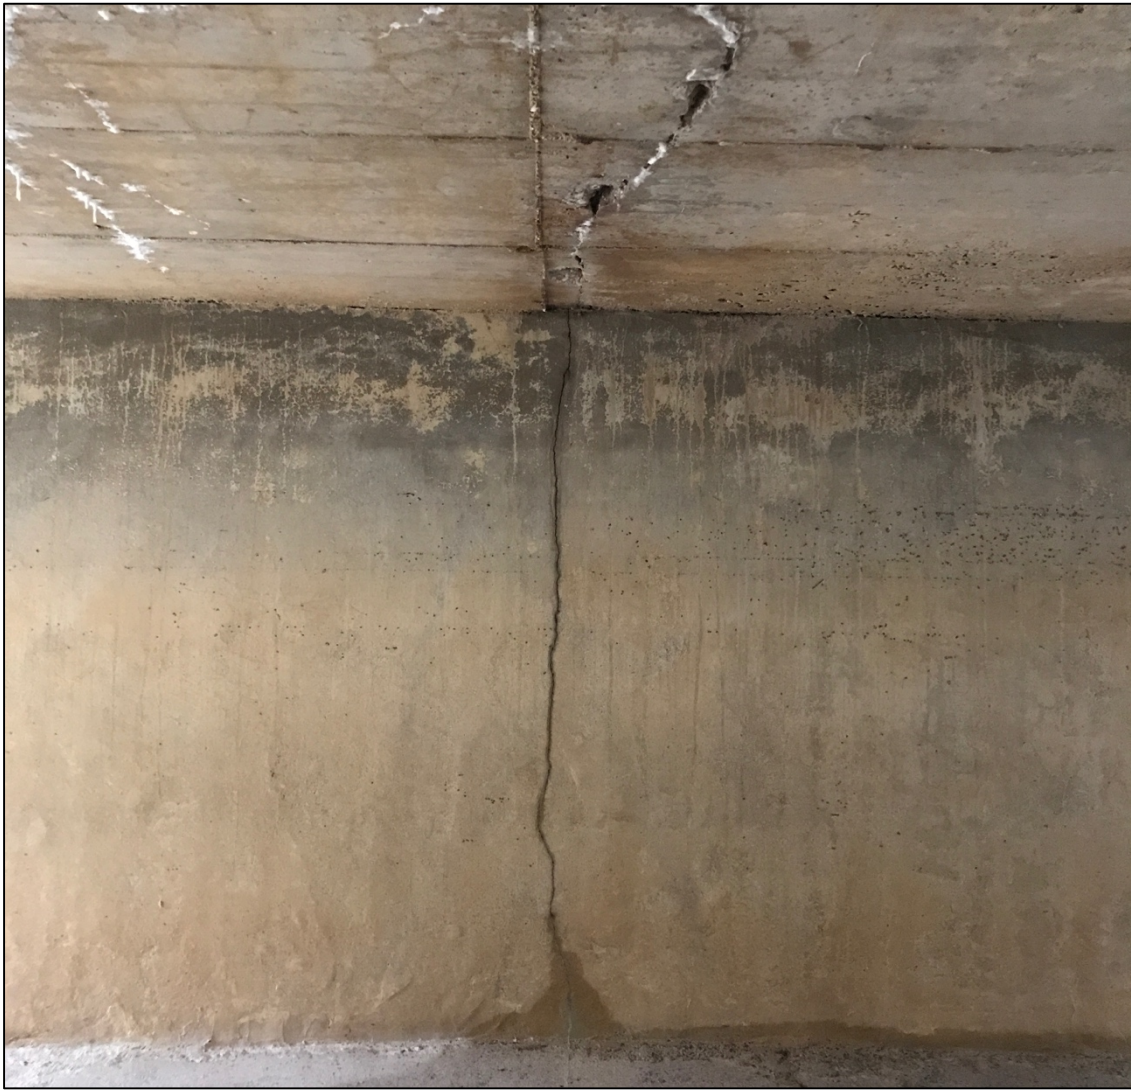
Slika 12

Po ogledu notranjosti pa se vidi resnost teh razpok, ki potekajo preko krovne plošče in tudi po obeh stenah do tal - slika 12. Gre za konstruktivne razpoke.

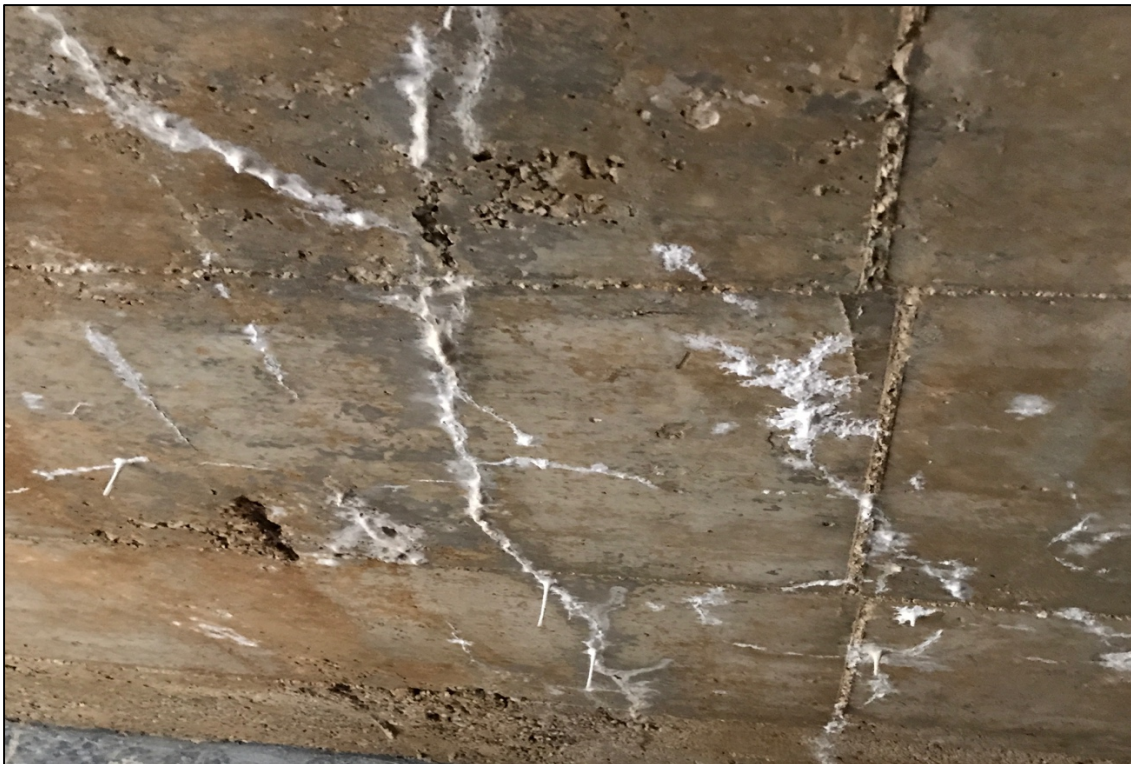
Slika 13

Mnogo je tudi krajših, mrežastih razpok, vse pa očitno prepuščajo vodo, saj so vidni sledovi nalaganja apnenca - slika 13.

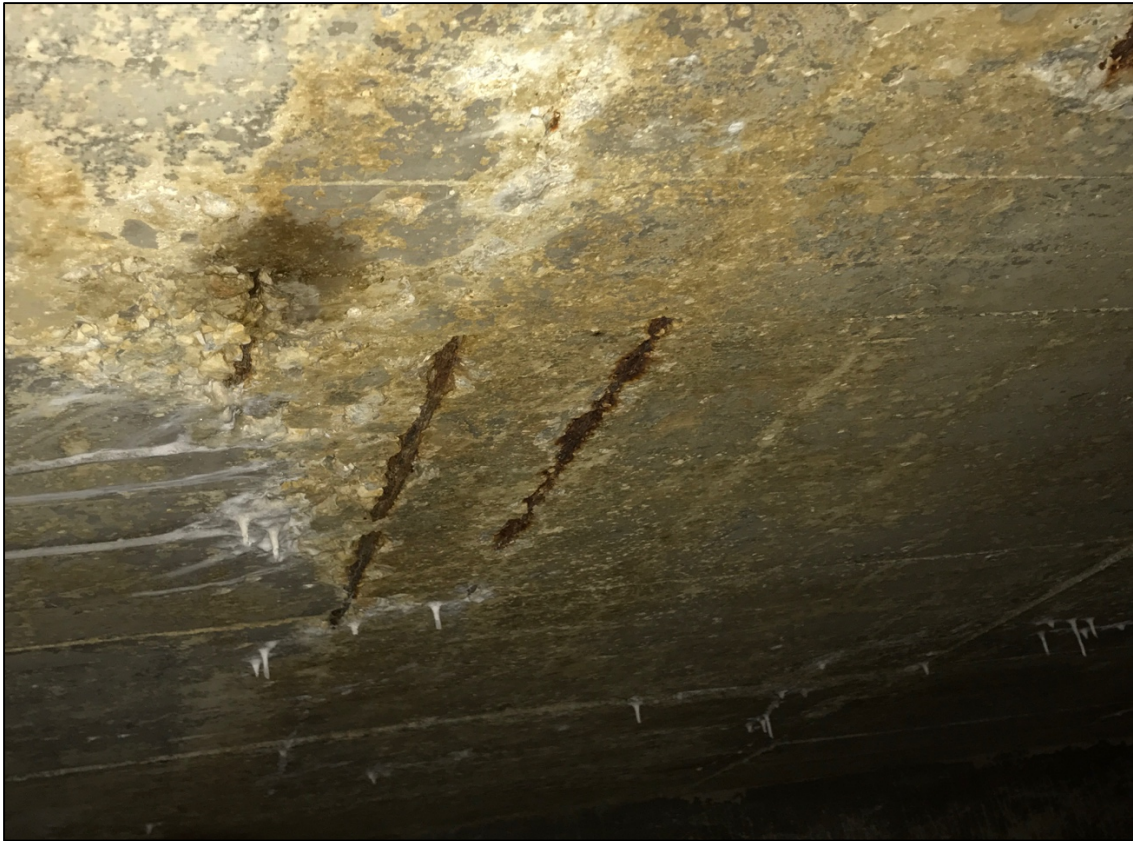
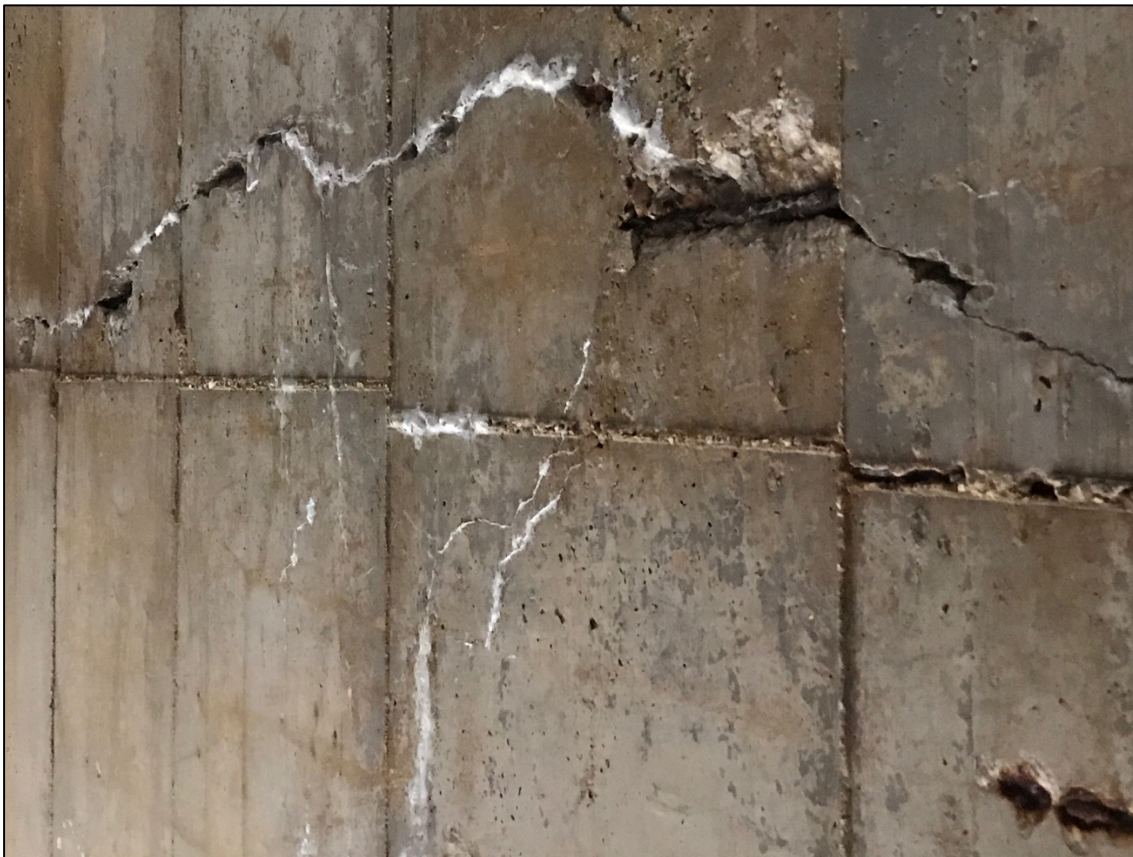
Skozi te razpoke prehaja v zimskem času meteorna voda, ki pri nizkih temperaturah zmrzne in povzroča še dodatne poškodbe na betonu. S tem pa prihaja tudi do poškodb armature, kar je v notranjosti bazena že izrazito opazno - sliki 14 in 15.

- izvesti čiščenje celotne notranjosti bazena s pranjem z vodo pod visokim pritiskom
- očistiti beton na poškodovanih mestih do zdrave podlage (odstraniti slab beton)
- očistiti armaturo na poškodovanih mestih do sijaja (peskanje, ščetkanje), zaščititi armaturo z epoksidnim premazom s posipom s kremenčevim peskom
- izvesti sanacijo betonskih površin z ustreznimi materiali za sanacijo betona
